Utomhuskonstruktioner i trä

Några erfarenheter från byggnation av
flerbostadshus

Blom, Å., Johansson, J., Schauerte, T.,
Thörnqvist, T.

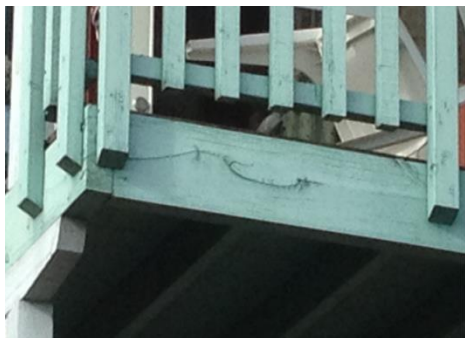
Figur 1. Del av balkong med virke innehållande både tjurved och märgnära ved vilket medför sprickor, men som även ger konstruktionen en lägre hållfasthet.

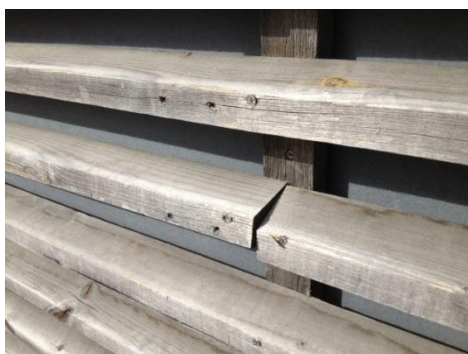
Förutom virkesfaktorerna ovan är det i ett fasadsystem viktigt att använda ett virke som inte spricker vid fuktförändringar (genom att det påverkas av regn samt variationer i relativ luftfuktighet). Virket ska då vara rakvuxet, inte innehålla mörknära ved eller reaktionsved (tjurved) samt vara sågat på ett sådant sätt som motverkar sprickor vid fuktrörelser. I Figur 1 ses en del av en bärande konstruktion i en balkong. Virket innehåller både tjurved och mörknära ved som har en stor benägenhet till att vrida sig vid fuktförändringar. Det löper därför stor risk att sprickor bildas. Dessutom kan virkesfelen göra att virket inte har lika hög hållfasthet, vilket även påverkar bärigheten. Figur 2 visar exempel där ribbor har fått utgöra en detalj på fasaden. Dessa mörgkluvna ribbor orsakar ofta formfel.

Figur 2. Fasad klädd med mörklövna ribbor av gran, där den mörknära veden orsakat formfel.

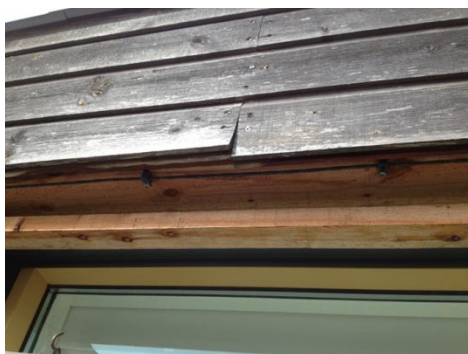
Även dimensioneringen av virket är av betydelse för sprickbildning. Ett tunt virke är känsligare än ett grövre. Fasadpanel är ofta 22 mm tjockt virke, vilket kan spricka då det sväller och krymper vid olika fuktighet. Ett sätt att minska sprickbildning kan vara att använda 28-32 mm tjockt virke eftersom grövre dimensioner minskar risken för formfel. Figur 3 visar en detalj av en obehandlad fasad där virket har vridit sig och orsakat formfel. Detta skulle eventuellt kunnat undvikas med en grövre dimension.

Figur3 Tunnare dimensioner är ofta mer benägna att slå sig och orsaka formfel.

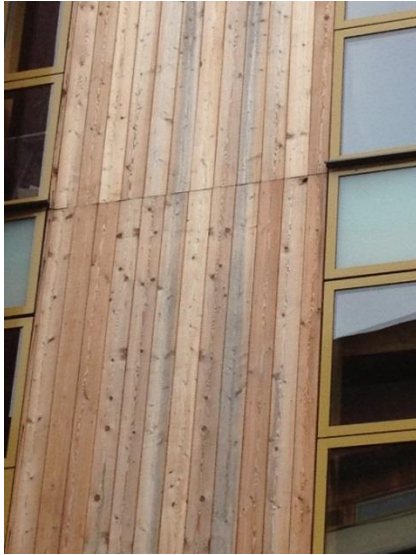
Figur 4. Lärkfasad där virket håller hög kvalitet med avseende på beständighet men skiftar mycket i utseende och färg.

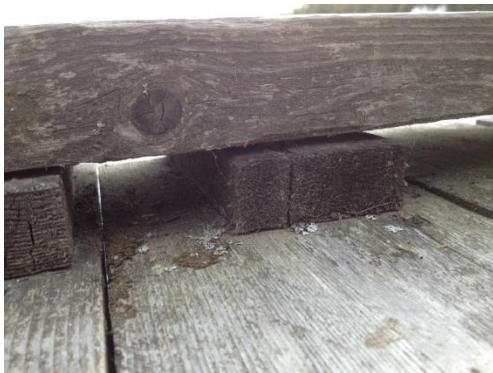
Vid användning av obehandlat virke är det avgörande att inte bygga in fuktfällor. Figur 5 visar på en detalj av kärnved av gran. Virket är relativt beständigt men ges det inte chans att torka ut så kommer det förr eller senare angripas av rötsvampar. Virket på bilden är i dag ersatt med mer beständigt impregnerat virke. Dock kvarstår fuktfällan i konstruktionen.

Figur 5. Obehandlat virke ställer extra höga krav på konstruktionen även om mer beständigt virke väljs ut. Virket måste kunna torka ut mellan regnen.

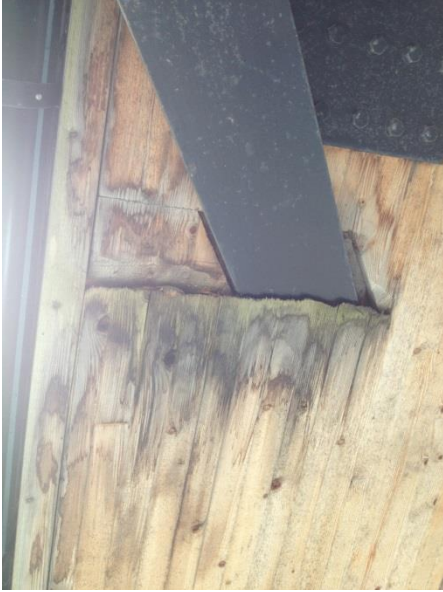
Vattenupptagningen är mer än 10 gånger större i träets längdriktning än i träets radiella och tangentiella riktning i obehandlat virke. Det är därför viktigt att inte exponera ändträ i onödan. I Figurerna 6 och 7 ses limträ som har kapats för ge plats åt en bärande stålbalk. Som synes har ändträet ett allt för högt fuktupptag, vilket (i Figur 7) till och med orakat rötskada.

Figur 6. Att friställa virkesytor med ändträ gör konstruktionen extra fukt känslig.

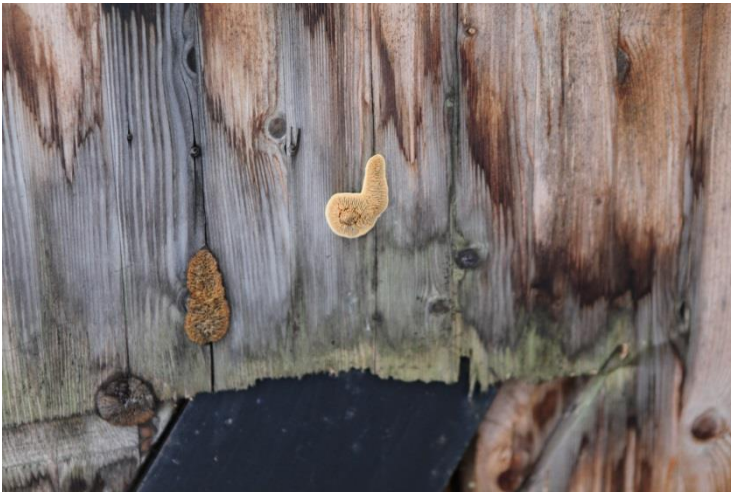
Figur 7. Blottat ändträ har orsakat rötskador.

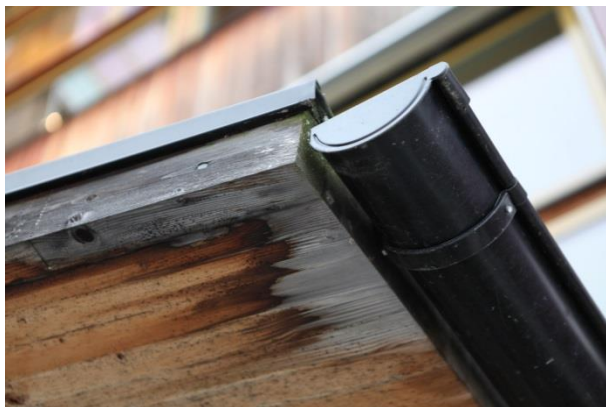
Figur 8 visar en takdetalj där plåtdetaljen inte skyddar ändträet vilket resulterar i risk för röta. Detta kunde enkelt ha undvikits med en mer tilltagen plåt. Ett litet misstag får stora konsekvenser när konstruktionen måste bytas ut och göras om. Vissa konstruktionslösningar saknar till synes orsak. I Figur 9 ses en bärande stolpe som sågats ur. Här igenom har man blottat oskyddat ändträ av ingen märkbar anledning och därigenom försvagat konstruktionen.

Figur 8. Otillräckligt skyddat ändträ

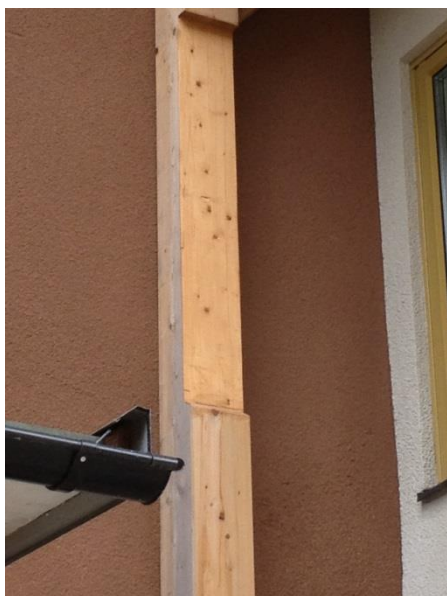
Figur 9. Här har en bärande stolpe av okänd andledning sågats ur och blottar nu ändytan med risk för ökad fuktbelastning.

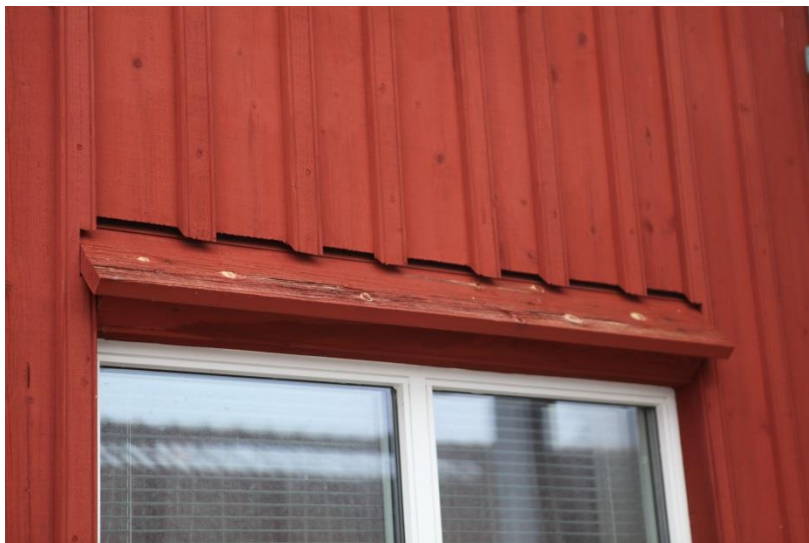
Figur 10. Slamfärg fäster dåligt på kådrika kvistar. Dessutom är det inte lämpligt att behandla liggande panel med denna färgtyp.

Slamfärger är helt öppna och släpper igenom fukt till träet under. Då krävs virke gärna helt bestående av kärnved. Slamfärg kan inte användas på hyvlat virke, eftersom vidhäftningen är dålig. Slamfärg har dålig vidhäftning på kådrika områden, till exempel kvistar av tall. Slamfärg är dessutom inte lämpligt för behandling av liggande panel (Figur 10).

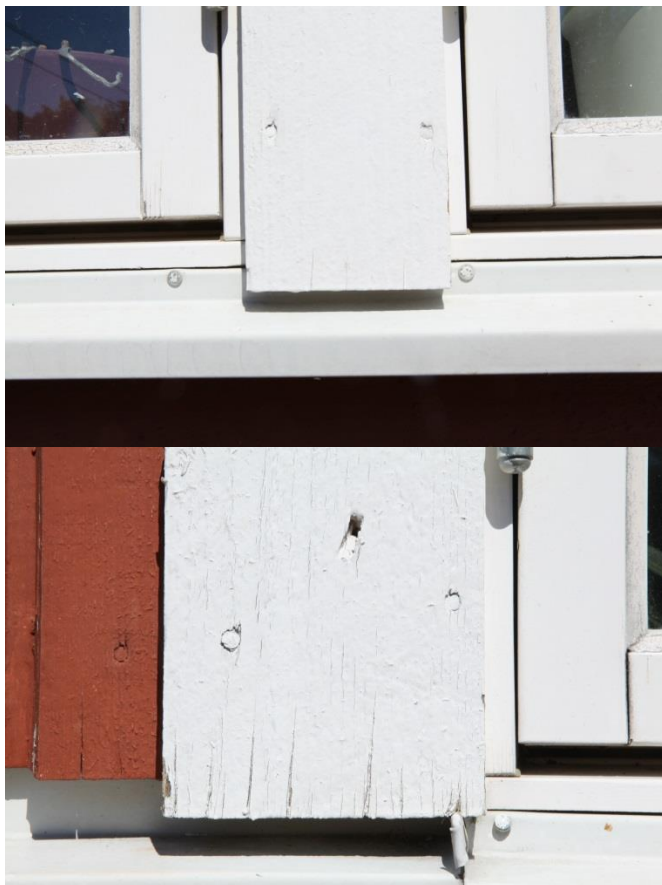
Figur 13. Två fönsterfoder, målade med samma ytbehandling vid samma tidpunkt, men där ändträbehandling missats på ena fodret vilket har orsakat sprickor.

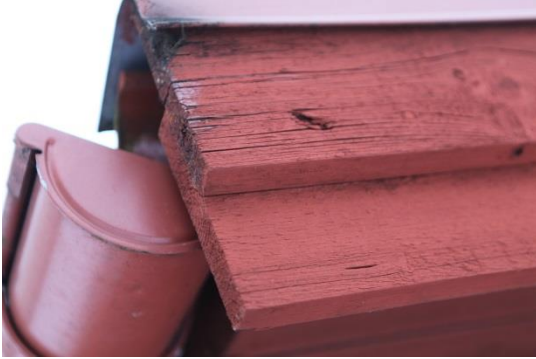
Hur noga man än behandlar virket från början är det dock mycket viktigt att inte slarva med underhåll. Slarv kan i värsta fall leda till att träet måste bytas ut. Ändträet måste även skyddas vid ommålning eftersom oljan kan lakas ur och mister sin fuktavvisande förmåga (Figur 14 och 15). Värt att tänka på är att montering och spikning av i förväg ytbehandlad panel kan öppna nya ändträytor och bör därmed utföras omsorgsfullt och med eftertanke. I vissa fall kan även en extra strykning av färg vara nödvändigt för att säkerställa att inga fuktfällor uppstår.

Figur 14. Ändrä är speciellt svårt att skydda eftersom vattenupptaget sker så snabbt. På utsatta ställen krävs extra underhåll.

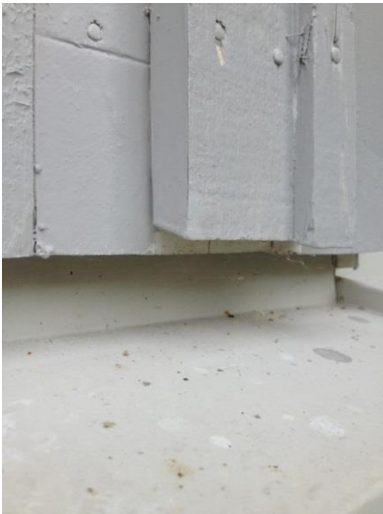
Figur 15. En fasaddetalj med slarvigt utförd ommålning. Ny färg saknas under utskjutande partier. (Vid närmare inspektion visade det sig även sakna ny färg i ändträet.)

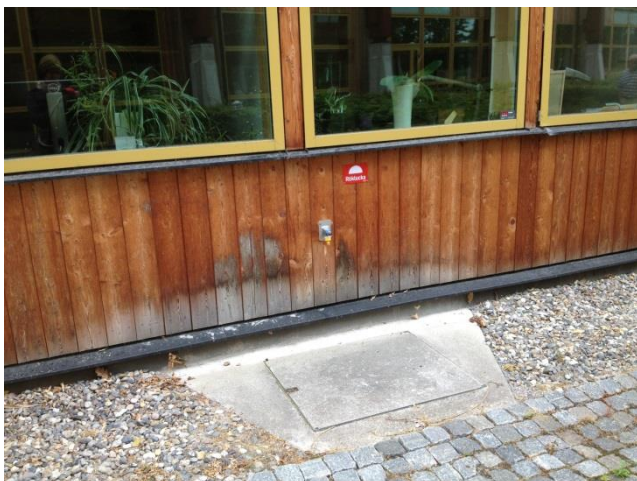
En fasad ska sluta minst 30 cm ovan mark. Detta för att hindra att regnvatten skvätter upp i ändträet på virket. Även om man använder en skyddande plåt kan den ökande fuktbelastningen bli för hög. I figur 16 har betongen kring rökluckan gjort att regnvatten studsat upp mot fasaden trots plåten.

Figur 16. Trots skyddande plåt under fasadpanelen har uppstänkande regnvatten påverkat fasaden. Speciellt på de områden där det funnits en hårdgjord markyta nära fasaden.

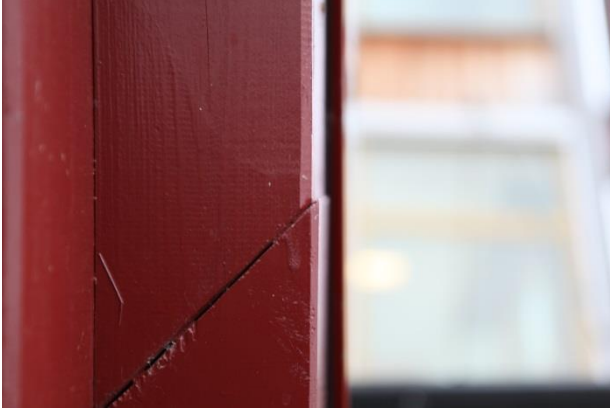
En ytbehandling kan aldrig ersätta en dålig konstruktionslösning. Ytbehandlingen ger ingen 100 % -igt fuktskydd, och eftersom virket rör på sig, kan ytbehandlingen faktiskt förvärra konstruktionsmissen. Figur 19 visar en olycklig lösning, där skarven mellan två träbitar orsakar en fuktfälla. Trots att virket ytbehandlats kommer det sannolikt uppstå skador i skarven.

Figur 19. Skarvning av en träkonstruktion som har orsakat fuktfälla med risk för framtida rötskador.

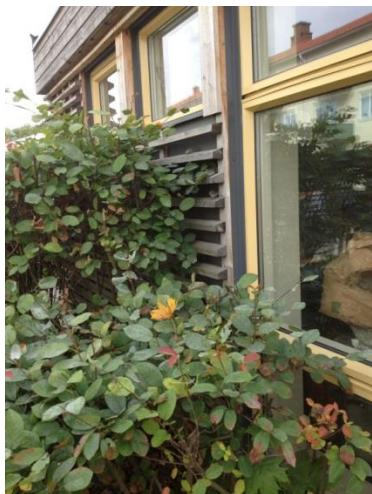
En fasadbeklädnad ska även utformas så att eventuell fukt snabbt kan torka ut. Att ventilerat utrymme bakom fasaden är ett enkelt sätt för att möjliggöra detta. Dessutom ska aldrig buskage och annan växtlighet förekomma nära fasaden, eftersom det ökar fuktigheten i fasadens mikroklimat. Detta är speciellt viktigt vid användning av obehandlat virke, samt vid användning av slamfärg som inte ger ett fuktskydd. (Figur 20 och 21).

Figur 20. Fasaddetalj med växtlighet i direkt anslutning vilket kan orsaka en förhöjd fuktighet som kan påverka virket negativt.

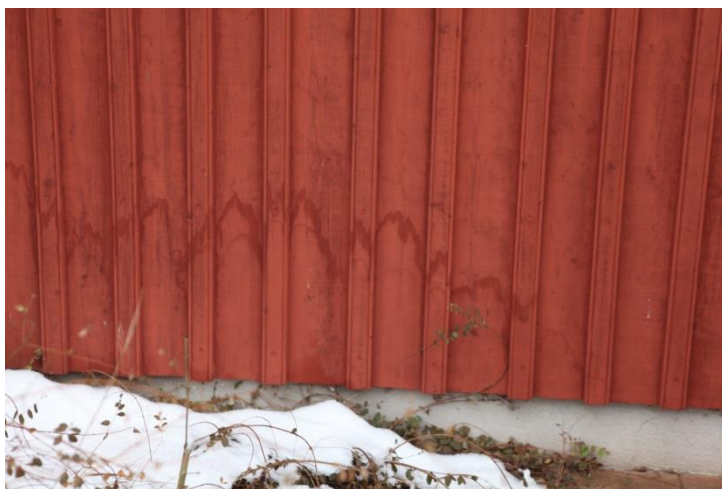
Figur 21. Växtligheten i direkt anslutning till fasaden har orsakat fuktupptag i ändträet.
