# ERFARENHETER AV LOGISTIK- OCH MONTAGEPROCESSEN VID BYGGANDE AV HÖGA FLERBOSTADSHUS MED TRÄSTOMME

Del 1: Probleminventering vid projekt Limnologen, Växjö, 2007.

School of Technology and Design  
Reports, No. 43  
Växjö University  
Växjö, Sweden 2008

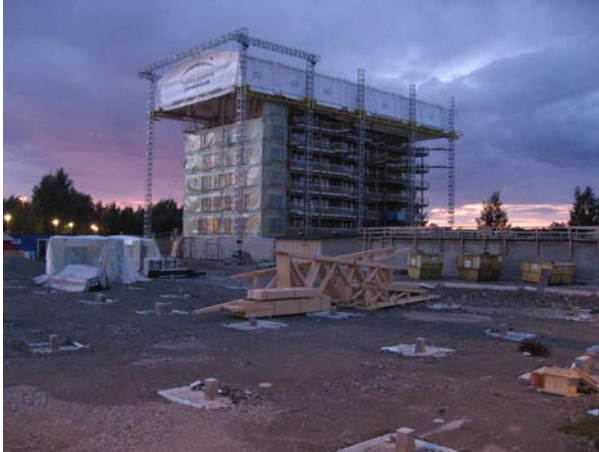
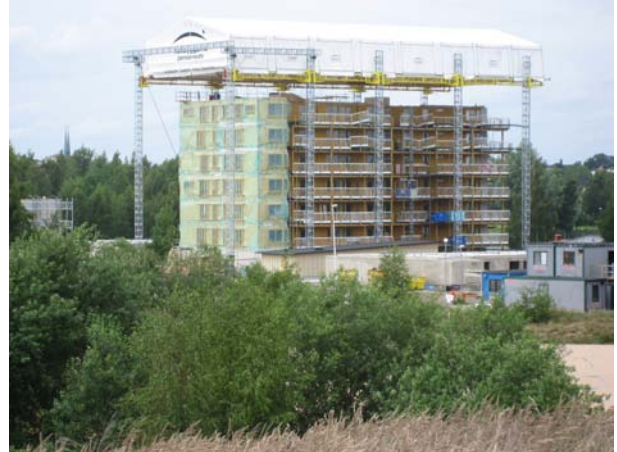
Montage med väderskydd har fungerat mycket bra. Dock har det varit någon form av vindtunnel under skyddet vilket inneburit att regn blåst in. Väggar som inte varit skyddade ska vara inplastade för att skyddas.

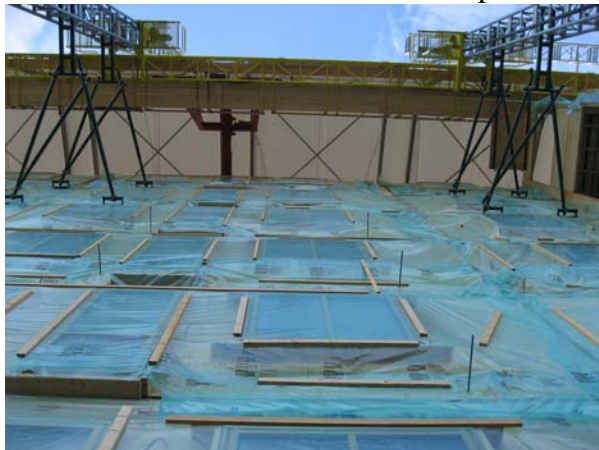
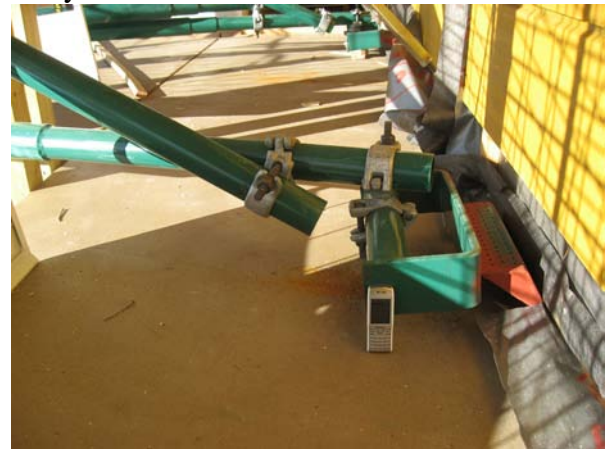
Att höja väderskyddet har varit i princip problemfritt och smidigt. Att däremot stabilisera pelarna mot huset har varit mer tidsödande. Särskilt svårt har detta varit på sidan med loftgångar.

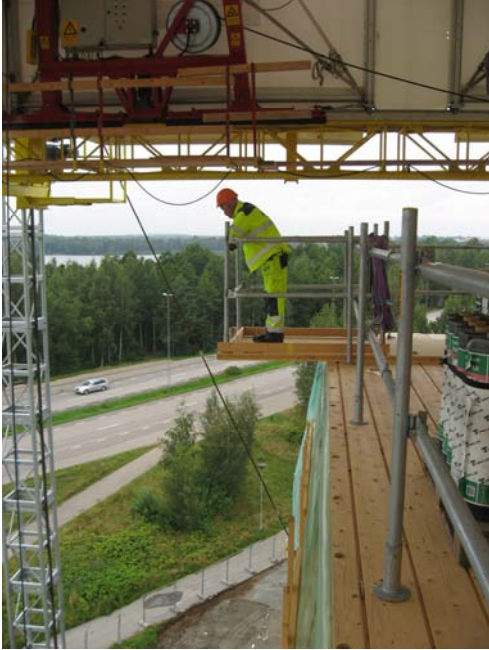
Skyddsräcken och hjälm är båda del av säkerhetspolicyn. Kommandobryggan används för att traversföraren skall se bättre vid lyft. Högre frigång på traversen hade inneburit att man sluppit räckesfria zoner.

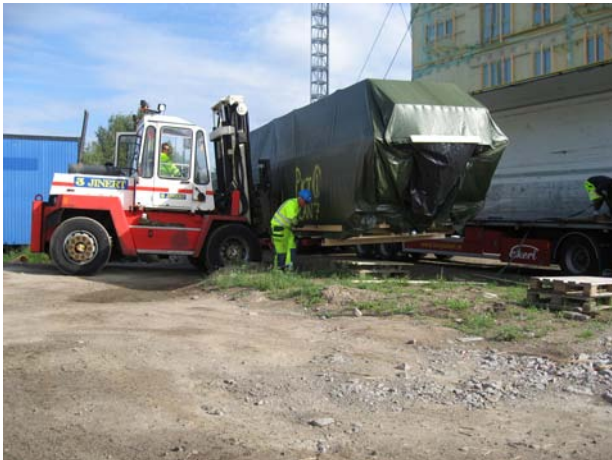
Leveranserna har stämt bra i tid. Några gånger har de kommit tidigt vilket lett till problem eftersom det är svårt att placera ställagen på den trånga etableringen. Fästpunkten i gaveln på väderskyddet av diagonaldraglinorna har gjort att det varit svårt att få plats med flera ställage bredvid varandra under väderskyddet.

Bjälklag har kommit i täckta bilar och väggar har kommit på öppen bil. Leverans på öppen bil kan vara problematisk om inte elementen skyddas.

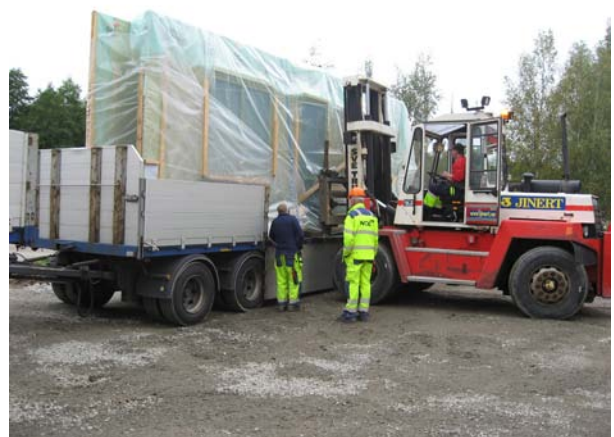
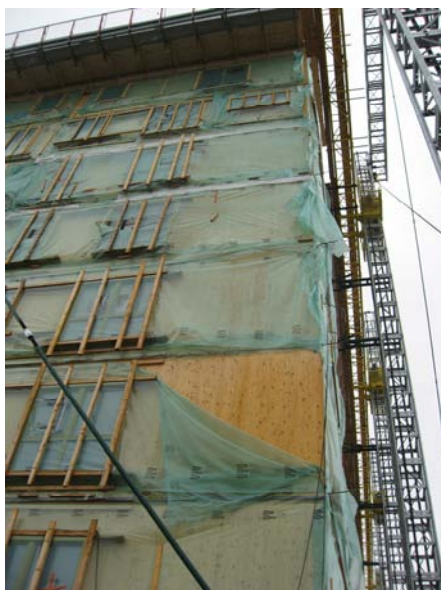
Det händer att plasten som ska skydda elementen inte håller vid kraftig blåst.  
Fuktkvoten riskerar öka.

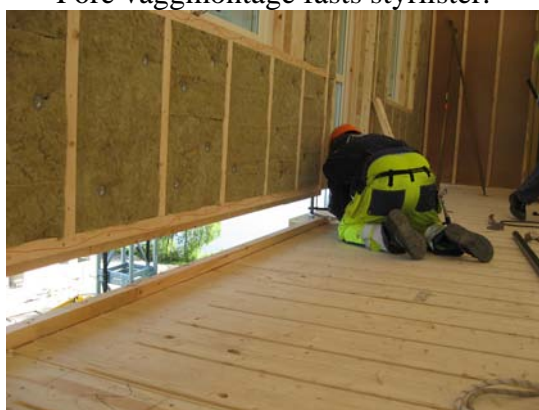
Stagen fästs till varandra.  
Passningen har i huvudsak varit bra.

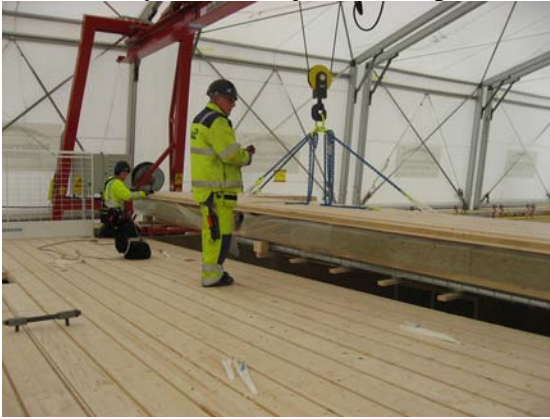
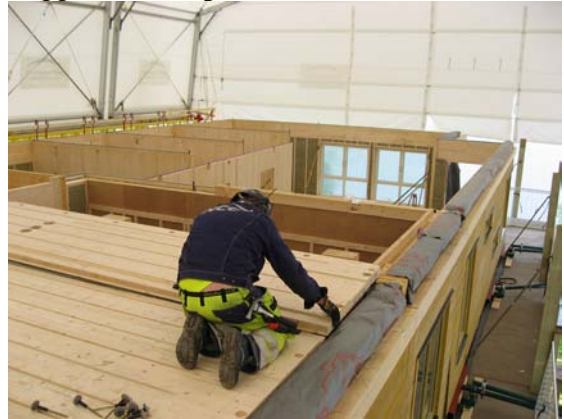
När väggmontaget är klart påbörjas bjälklagsmontaget. Fästpunkterna för bjälklagslyftet har många gånger varit för långt isär. Det har gett stora dragkrafter i lyftbanden. En av anledningarna till detta har varit att taket på väderskyddet inte varit så högt över montageplatsen.

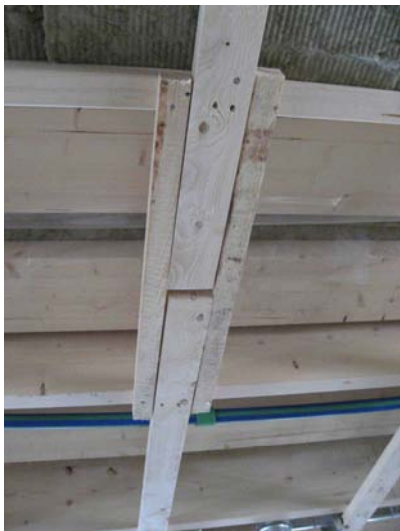
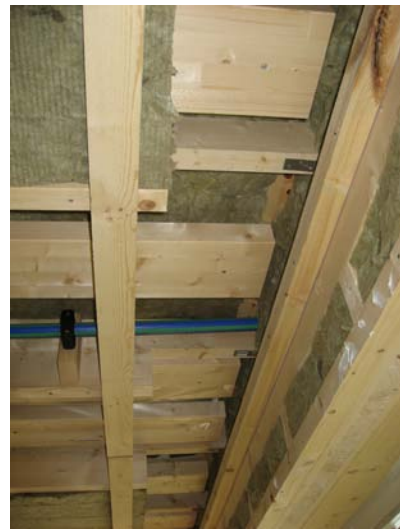
Att arbeta i undertaket med kompletterande gles och isolering har varit mycket tidsödande och besvärligt eftersom det innebär arbetsmoment över huvudet.

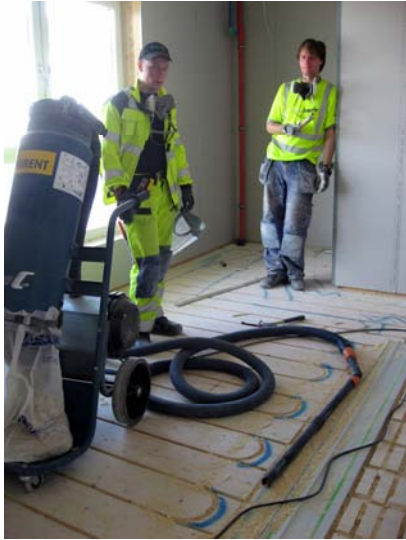
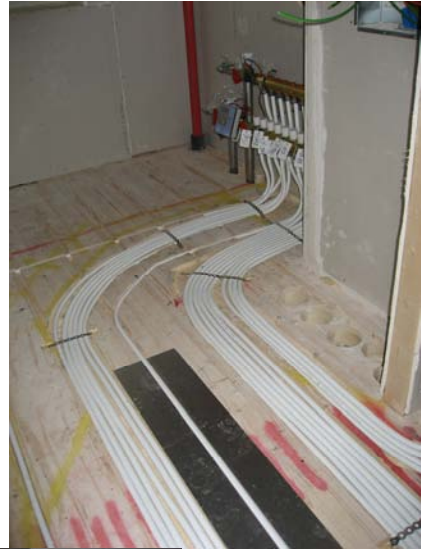
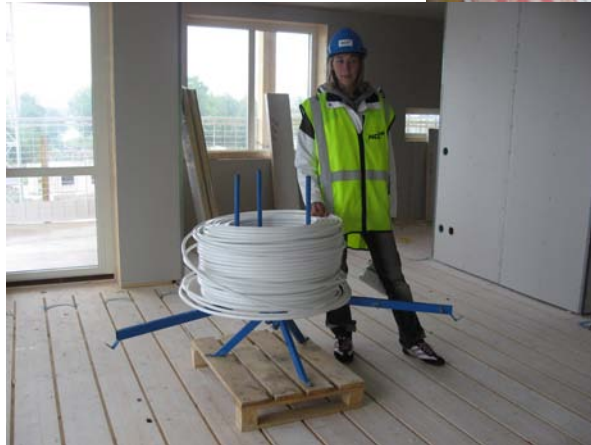
Det är stora mängder golvvärme som ska ner i var och en av lägenheterna.  
Det innebär stort arbete för att fräsa spår för dessa i bjälklaget.  
Arbetet är dessutom tungt eftersom fräsen sköts knästående.

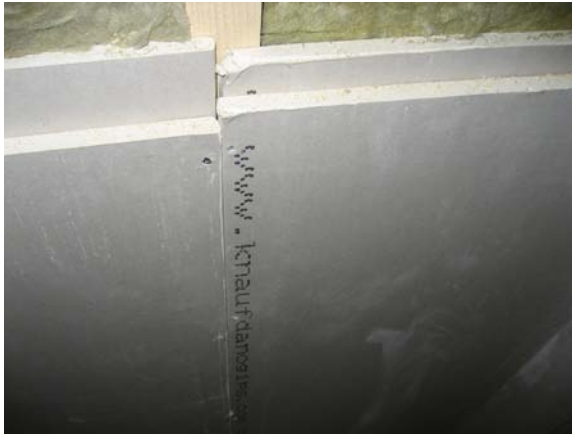
- Mått / toleranser	<p>Montaget av gipsskivor på väggarna försvåras av att väggreglarna i elementen inte alltid hållit centrumavståndet 450 mm. Toleransen för att hamna fel är halva</p>		<p>Fel som att ta bort mjukfog, sätta kompletterande glespanel och ordna så att det går att</p>

Mått noggrannheten har i vissa fall varit otillräcklig för montage av invändig gips.

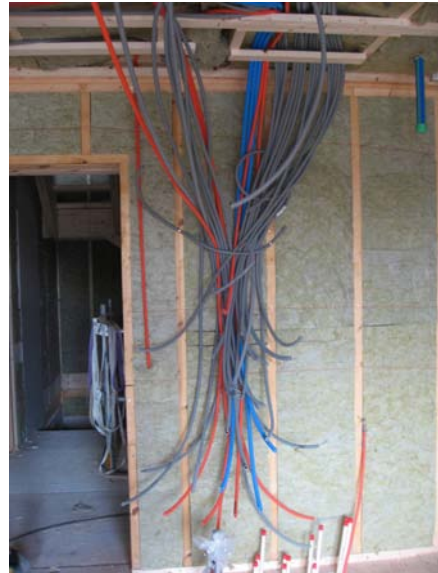
35 mm isolering har använts på vissa innerväggar med 28 mm regel. Detta har inneburit merarbete och tungt montage för stomkompletteraren.

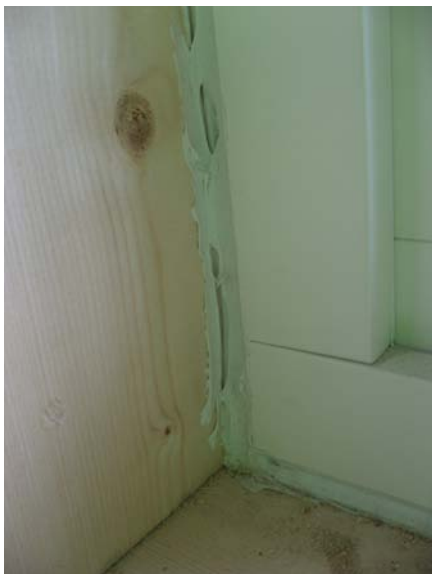
Fönstrena är felmonterade då skruvarna inte fästs ordentligt till karmen.			
- Byggbarhet / monteringsbarhet	Konsekvent startsida, dvs från vilken ände av elementet glespanelen börjar spikas efterlyses. I angränsande bjälklageelement hamnar den inte alltid mitt för varandra, vilket försvårar spikningen av gipsskivorna och kräver komplettering med ny glespanel innan montering av gipsskivor. Det skulle enligt vissa snickarare vara bättre och enklare att bygga hela undertaket med glespanel direkt på plats.

Tätning av fönster har i vissa fall varit mycket dåligt utförd. Skruven som skall fästa fönstret till karmen har inte varit fastsatt på ett korrekt sätt. Dessa båda sakerna har inneburit merjobb för arbetarna på plats.

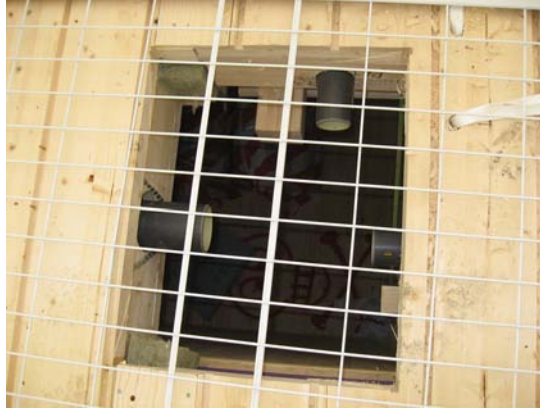
Passningen mellan avloppsrör har i vissa fall varit dålig.  
Större borrarade hål i balkliv skulle förenkla monteringen.

Hade större hål borrats för avloppen hade dessa varit lättare att justera på plats.	varit bättre.		
<b>Luft</b>	1-2 man på arbetsplatsen.			
- Mått / toleranser		Har i något fall varit problem med dosor som inte direkt fått plats i taket.

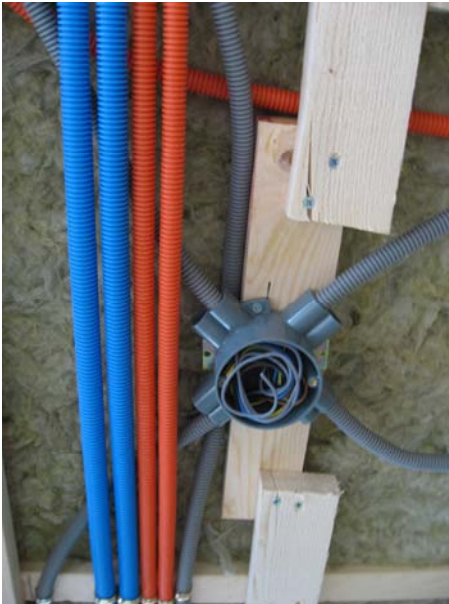
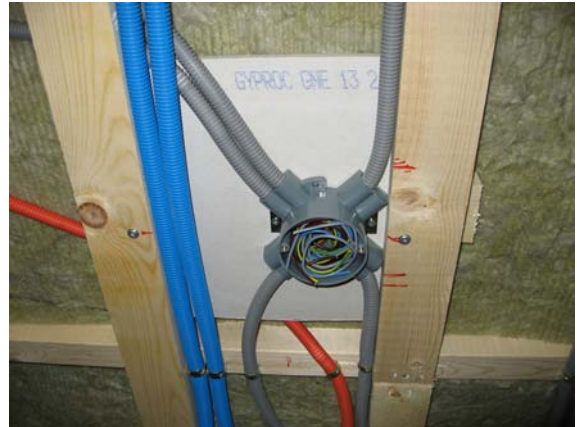
- Byggbarhet / monteringsbarhet		Har fungerat ganska bra		
- Brand	Oklarheter om detaljlösningar för brandavskiljning av kanaler och schakt. Detaljlösningar har saknats långt in i produktionsskedet.

Eldosor i taket monteras med gipsskiva bakom för att säkerställa brandskyddet. Oklarheter kring brandfrågor har inneburit merjobb. Detaljlösningar har saknats långt in i produktionskedjet.  
Detta gäller särskilt schakten.

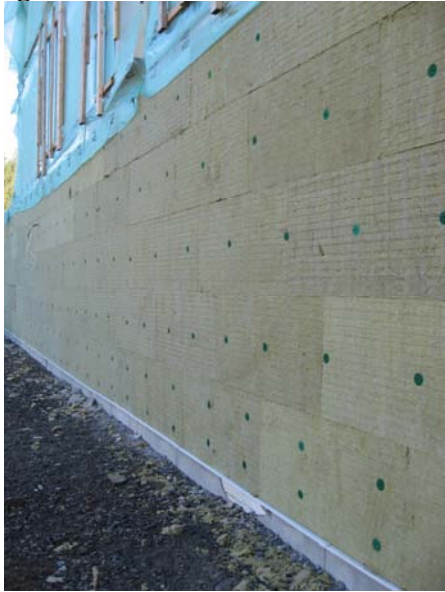
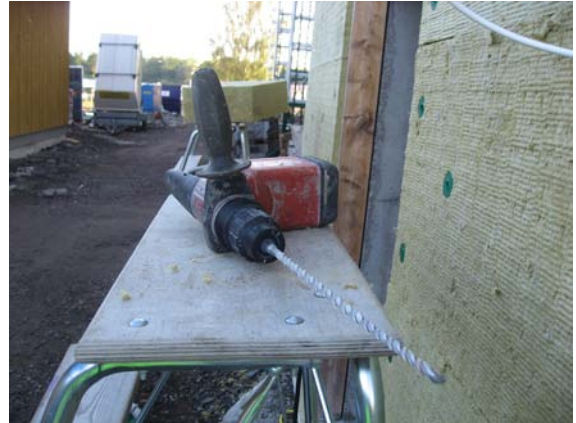
Arbetet med isolering av fasaderna som ska putsas har gått mycket snabbt. Huvudskälet till det är att det är lätt att skruva i träskivorna. Ingen förborring behövs.
