Examensarbete

Effektivisering av timmerplan på Kinnaredsågen

Streamling of timber logistics on Kinnared sawmill

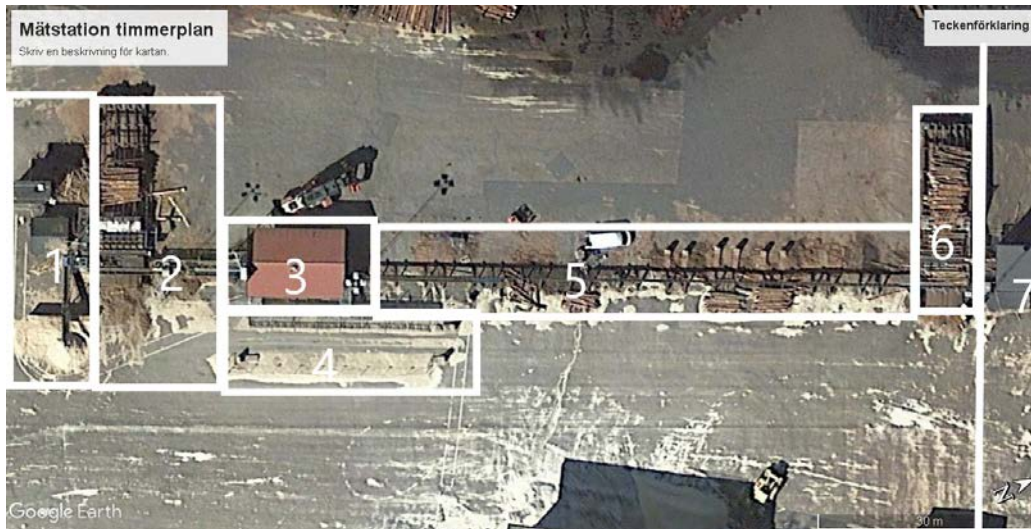
Figur 3. Skiss över de olika avdelningarna på mätstationen (Google Earth 2018).

1. Åkarregistrering där lastbilschaufförerna registrerar vilka partier de kommer med.
2. Stora bordet, lilla bordet, kran, rotreducerare, jämndragare samt urläggat.
3. Mätstationen där mätaren sitter.
4. Mätbryggan dit bilarna som ska travmätas åker.
5. Sorteringsbanan består av 23 sorterings fack.
6. Sågens timmerbord där läggs en buffert till sågen ifall mätningen inte hinner med eller stannar helt.
7. Barkmaskinen börjar.

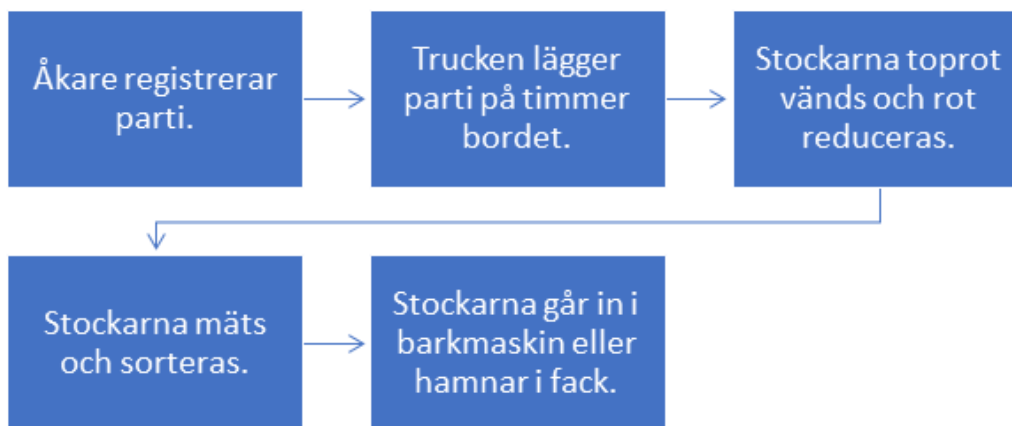
Figur 4. Förenklat flödesschema för timmerplanen.

På timmerplan börjar flödet med att en lastbil kommer in med ett parti med timmer som registreras i en dator. Det läggs i det omätta lagret på timmerplan och sedan tar trucken partiet och lägger på timmerbordet för mätning. Därefter tar kranföraren över som topp-rot vänder stocken och ser till att dessa inte har några rotben. Stockarna som har rotben rotreduceras innan det går till mätning och sedan följer de banan in till mätaren som klassar virket, samt sorterar ut

stockarna som ej är sågbara. De sågbara stockarna går direkt in i sågen eller hamnar på mellanlager beroende på om sågen fungerar. Stockarna som hamnar på mellanlagret sågas vid ett senare tillfälle. För närvarande sågas det mer än vad som hinner mätas in och sorteras genom mätsationen, enligt produktionsdatat som samlats in. Detta har åtgärdats med hjälp av travmätning där stockarna mäts i hela stugar direkt på bilen. Dessa stockar läggs direkt i mellanlagret utan att sorteras. De ej sågbara stockar som mäts in och sorteras på banan ramlar ut i ett specialfack och flisas sönder vid ett senare tillfälle.
