Utomhuskonstruktioner i trä

Några erfarenheter från byggnation av
flerbostadshus

Blom, Å., Johansson, J., Schauerte, T.,
Thörnqvist, T.

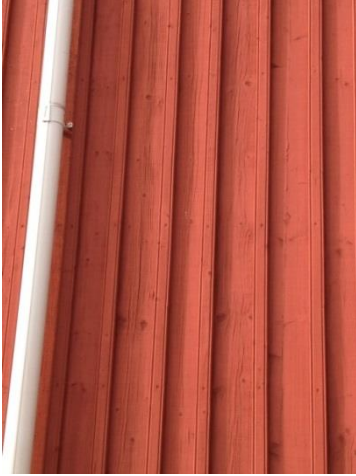
Slamfärgen ger en fin matt yta som många förknippar med svenska trähus (Figur 11). Slamfärgens speciella egenskaper gör den enkel och relativt billig att underhålla, men samtidigt ger den inget fuktskydd. Dessutom är det svårt att måla om en slamfärgad yta med någon annan typ av färgsystem eftersom vidhäftningen kan bli dålig. En yta som ska målas ska vara ren och träet ska ha rätt fuktkvot. Generellt för alla ytbehandlingar är att man ska behandla ändträet för att minska fuktupptagning i träet. Det kan vara helt avgörande för trämateriallets livslängd. Figur 12 visar en limträbalk med ändträ som både ytbehandlats noga och skyddats med utskjutande plåt. Denna lösning kommer att hålla mycket bra. För att påvisa skillnaden mellan en bra ändträbehandling och en dålig visar Figur 13 ett fönsterfoder där ändträet är behandlat med olja och som endast målats. Fönsterfodren sitter på samma hus, är uppsatta vid samma tidpunkt och sitter mot samma vädersträck.

Figur 11. En väl underhållen och vacker fasad med slamfärg.

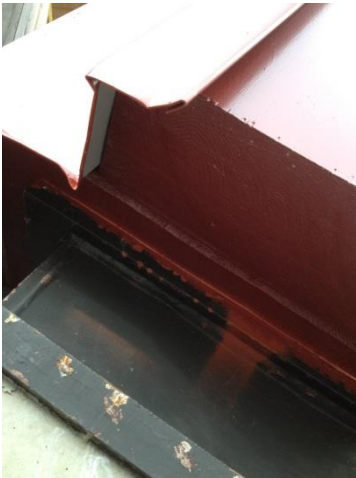
Figur 12. Här är ändytorna väl målade samt täckta av en utskjutande plåt.

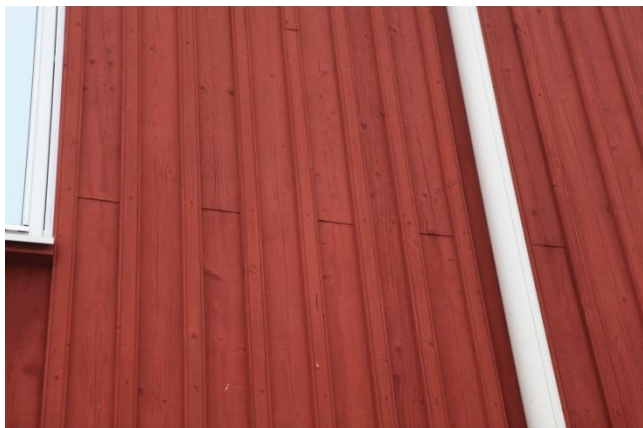
Figur 17. Skarvning av fasadbrädor där brädorna blivit fasade.

Vid skarvning av fasadbrädor ska brädorna om möjligt fasas och ändträbehandlas med olja för att undvika fuktfälla (Figur 17). En annan möjlighet är att dela av fasaden med plåt eller offerbräda (Figur 18).

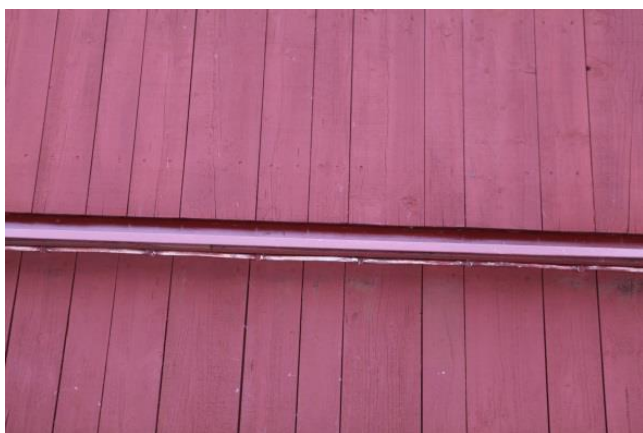
Figur 18. Exempel på hur man med hjälp av en plåt kan dela av fasaden och undvika skarvning av fasadpanelen.
