Linnéuniversitetet
Sjöfartshögskolan

Examensarbete

Underhållssystem, Tillgänglighet och Felrapportering

En sammanställning och undersökning av felrapporteringar på Första
Amfibieregementets Stridsbåt 90 system

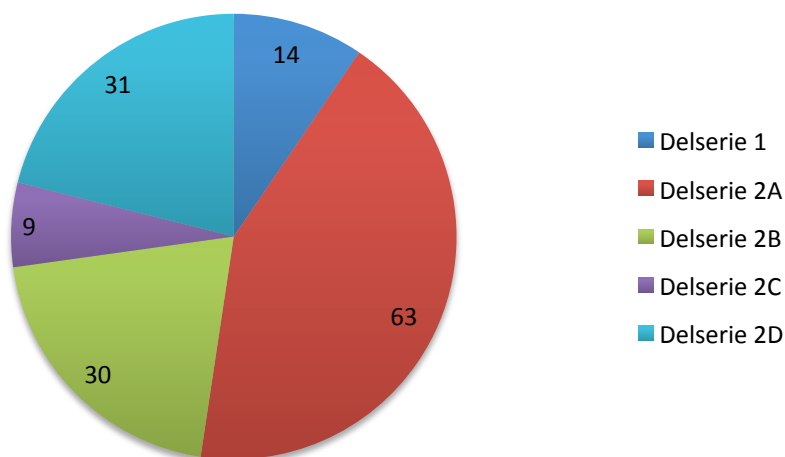
Figur 1: Fördelning av de totalt 147 stycken stridsbåtar 90 H till respektive delserie. Ca 20 stycken av dessa är inte längre i FM ågo.

Som nämns i ovanstående stycke är det stridsbåt 90 delserie 1-2D som behandlas, se Figur 1. Underhållsrapporter från perioden 1 januari 2008 till och med 31 december 2008 valdes som underlag för rapporten. Att just 2008 valts beror på att detta var ett år med förhållandevis normal utbildning av soldater. Soldaterna påbörjade visserligen sin utbildning hösten 2007 men för att få en tydlig avgränsning och underlätta för fortsatta studier valdes ändå att följa kalenderår istället för utbildningsår då dessa varierar i tid kontinuerligt.

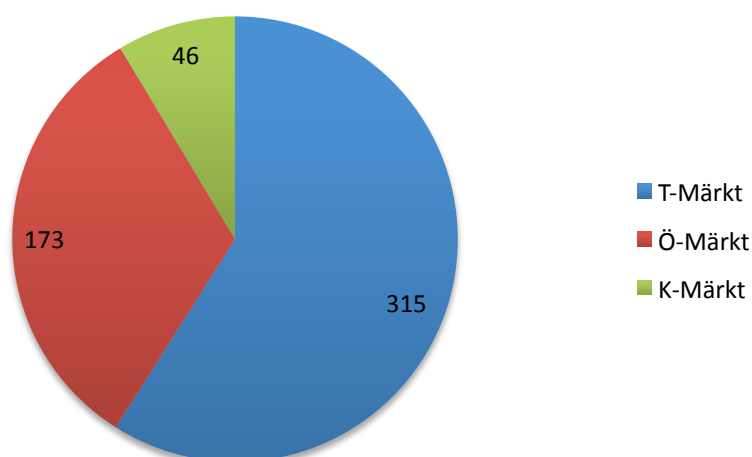
Figur 2: Fördelning av underhållsrapporter till respektive kategori av totalt 534 underhållsrapporter.

Tyvärr visade det sig att på grund av bristfälligt ifyllda underhållsrapporter och egendomliga formuleringar kommer en del av underhållsrapporterna hamna i K-kategorin, se figur 2. De personer som fyllt i underhållsrapporterna hade inte angivit felområde och skrivit beskrivningar av felyttringarna som är helt omöjliga att härleda till en specifik brist eller system. Detsamma gällde för personerna som skriver åtgärdsbeskrivningen. I många fall anges bara ett okej i rapporten men inget fel eller åtgärd. Orsaker och konsekvenser av detta behandlas under avsnitt 7. Problemidentifiering DIUS.

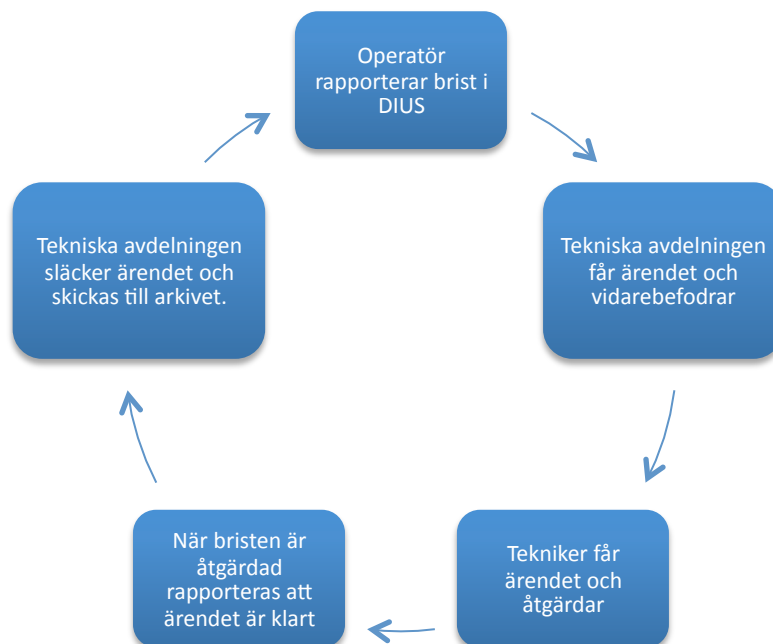
Figur 4: Rapportering och uppföljning av rapporter i DIUS

Underhållsrapporteringen görs av en operatör med utbildning och behörighet att rapportera i systemet. Operatören skapar en underhållsbegäran (UHB) vari han skriver vad som har hänt, gjorts eller önskas göras, se Bilaga 3. Underhållsbegäran. Därefter vidarebefordrar operatören sin UHB till TA. Vid TA tar en chef för teknisktjänst fartyg emot UHB:en. Chefen skriver en anteckning på förslag till åtgärd, även en intern prioritering kan läggas in. Därefter vidarebefordrar han ärendet till lämplig avdelning och/eller tekniker.

När ärendet kommit till lämplig avdelning åker teknikern till objektet och utför arbetet. När arbetet är slutfört skriver teknikern in vilka åtgärder som genomförts och därefter klarmarkeras ärendet (släcker ärendet), som då avslutas och placeras i arkivet.
